# Smile Home

Vol.80

2018年  
4月号

## \* 五右衛門風呂（長州風呂） 施工事例 \*

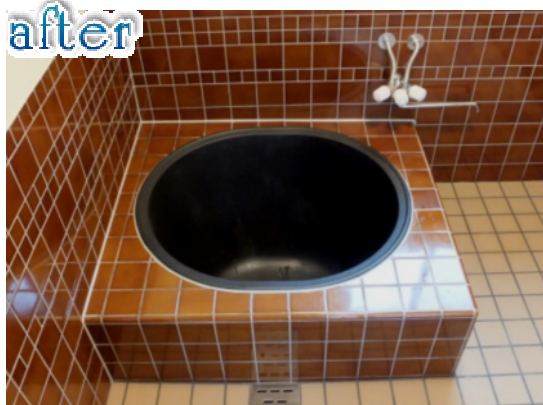
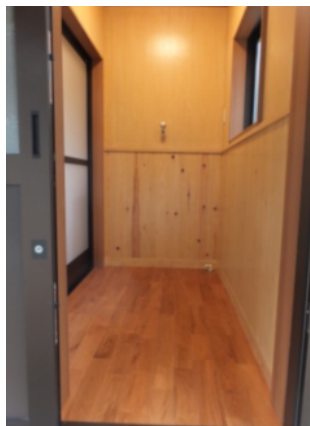
after

既存の脱衣場を含む外風呂スペースを拡張して、新しい**五右衛門風呂**を設置し、折板屋根から和瓦葺きにして、施主様のこだわりが光る落ち着いた雰囲気の外風呂が完成しました。

ブラウン系の腰壁タイルとベージュの床タイルが、脱衣スペースとも調和し、ぬくもりのある空間が生まれました。しっかり温まる風呂釜と蓋は、断熱性能にもすぐれています。

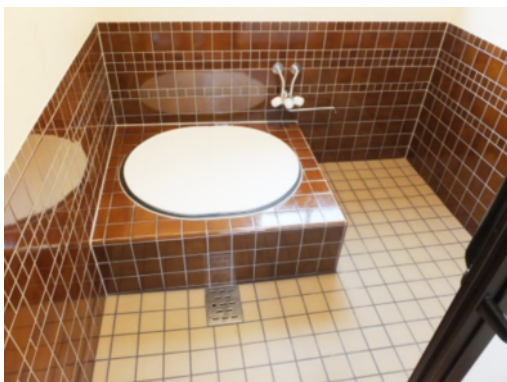
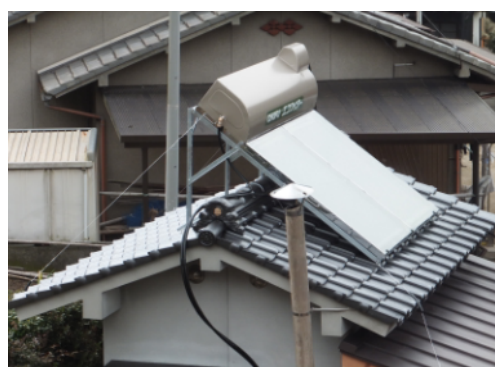
熱源は**かまど**で燃やす薪に加え、**太陽熱温水器**も利用できて経済的です。

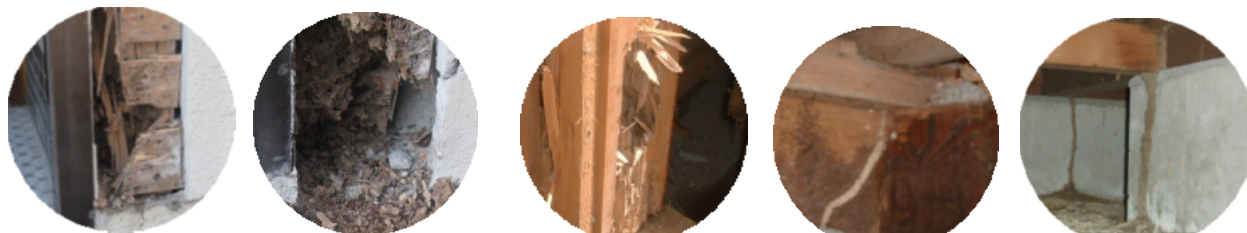
↑ 食害された玄関先の外壁内の木部      ↑ 内部を食害された柱      ↑ 床下の蟻道（アリの通り道）

シロアリが繁殖の為に羽アリとなって**巣から一斉に飛び立つ**時期が近づいてきました。以前も記事にしましたが、羽アリや落ちている羽を見かけたり、床板がふわふわするなど気になる事がありましたらお早めに無料点検をご依頼下さい。点検で床下など湿気の多い水回り付近で食害する**ヤマトシロアリ**と、湿気の少ない天井裏などにまで早いスピードで食害する**イエシロアリ**の両方が見つかるケースが増えています。床下点検口から床下を見る事が出来れば、基礎のコンクリートや土台付近にシロアリの通り道（蟻道）がついていないかを確認するのも手です。

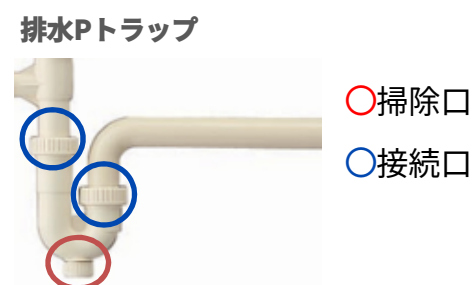
**よくある排水Sトラップ**  
洗剤等のストックを化粧台下部に詰め込み過ぎると排水トラップに接触して無理な力が日々加わり、変形したりパッキンが効かなくなって水漏れの原因になります。**詰め込み過ぎ**にご用心。

**掃除口**付き排水トラップであれば、**掃除口**のキャップを外し、手軽に髪や汚れの清掃が出来ます。水はけが悪くなった時は下に洗面器を置くなどして試してみましょう。**接続口**を外して清掃する場合は、パッキンがずれて水漏れの原因にならぬよう注意しましょう。

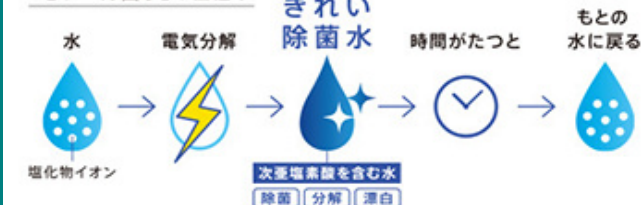
#### 「きれい除菌水」の仕組み

カビやバイ菌を繁殖させず、しかも時間がたてば水に戻る仕組みの「**きれい除菌水**」は**TOTO**の技術で吹付けて除菌出来、歯ブラシも衛生的に保てます。

カビやぬめりの悩みを解決する**きれい除菌水**は洗面台・システムキッチン・トイレで採用され、この機能を生かして使用後自動で除菌するトイレも大変人気です。
